## **Stato di conservazione e Proposta intervento di restauro conservativo**

**Horti Sallustiani  
Piazza Sallustio in Roma**

**Ingresso Villino Maccari**

## **STATO DI CONSERVAZIONE E PROPOSTA DI INTERVENTO DI RESTAURO CONSERVATIVO DEL PARAMENTO MURARIO DEL VILLINO MACCARI - INGRESSO**

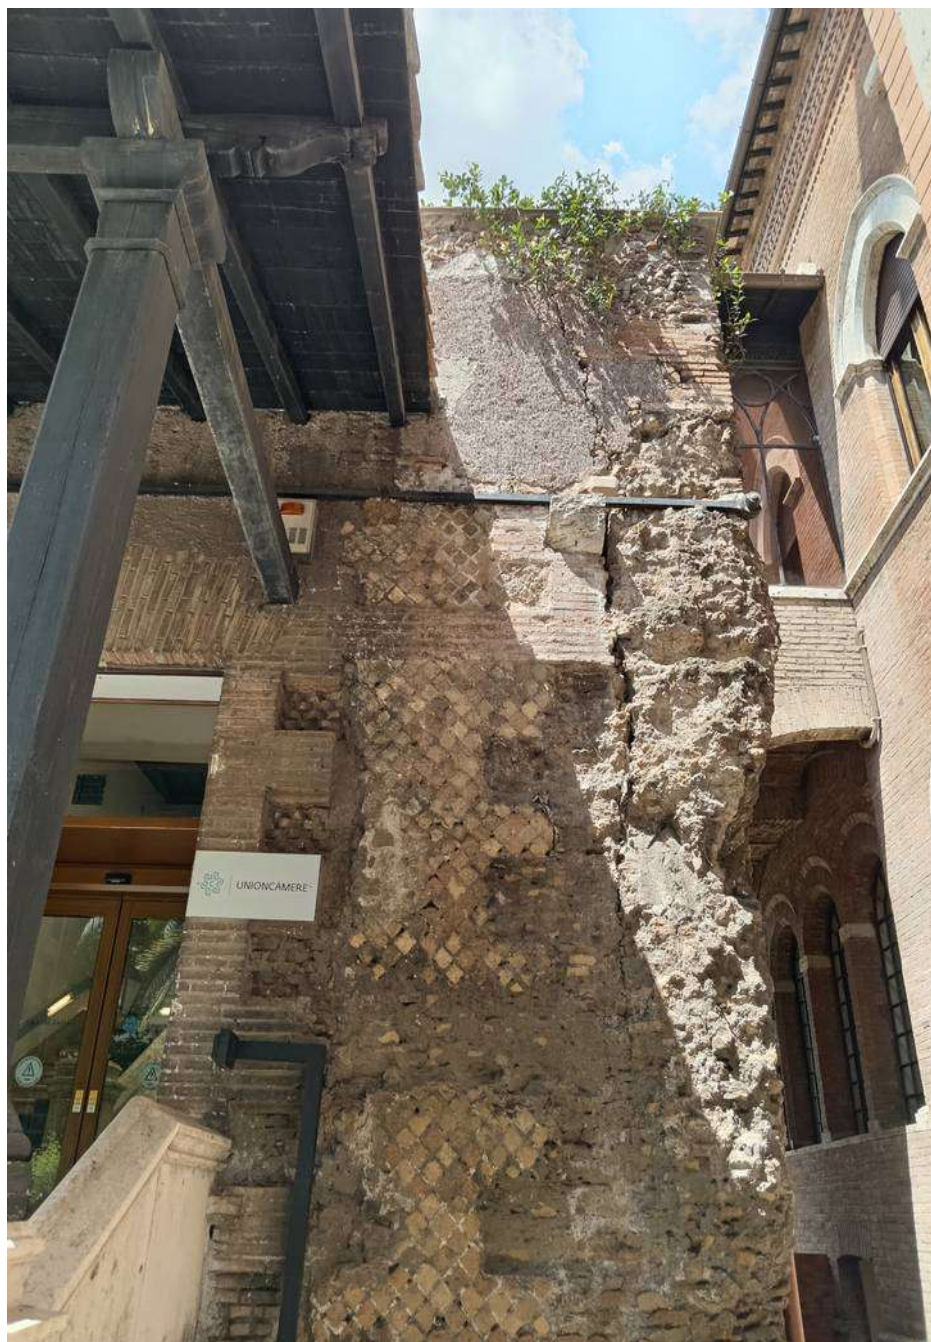
*Illustrazione 2: Prospetto sud - Particolare delle murature adrianee interessate da fenomeni di abrasione. Evidente la frattura che attraversa la muratura.*

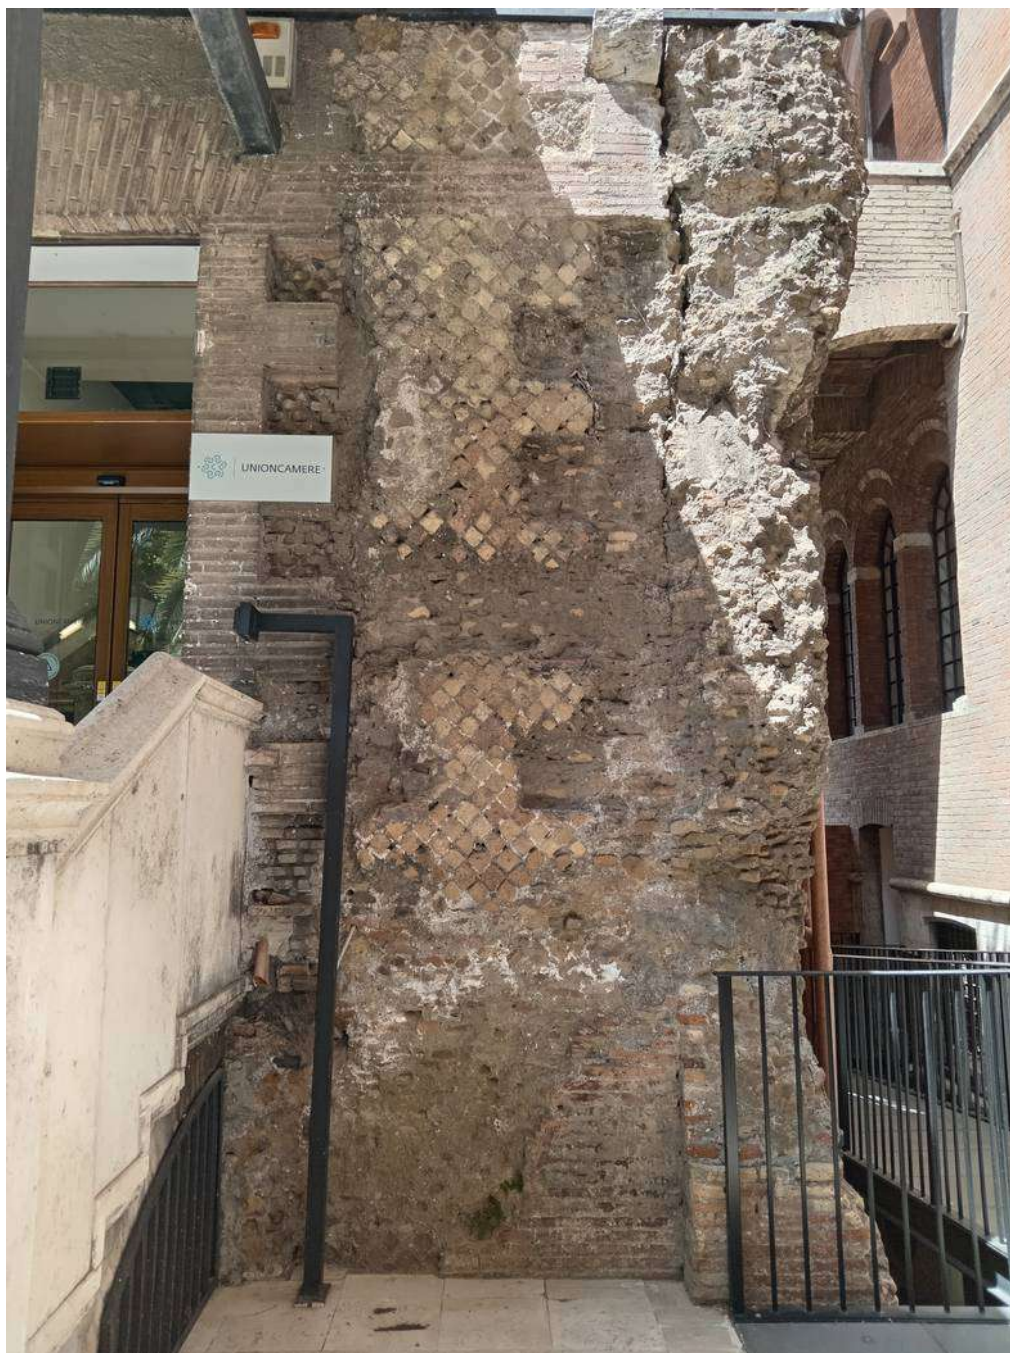
*Illustrazione 3: Prospetto sud: particolare delle efflorescenze saline.*

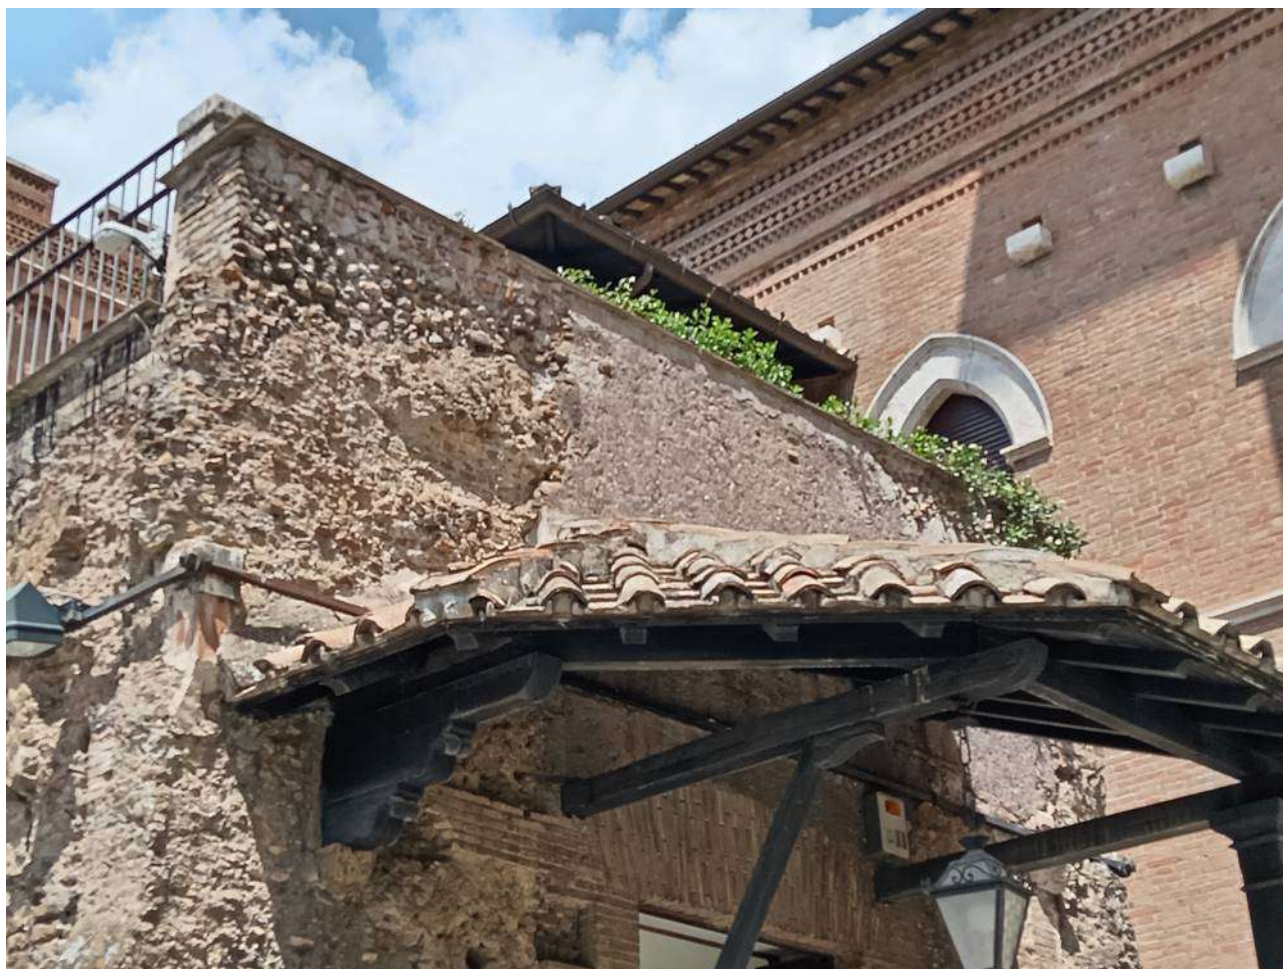
*Illustrazione 4: Prospetto sud - Particolare dell'intonaco e degli elementi metallici.*

Le catene di ferro presenti su tutte le facciate, costituiscono una “cerchiatura”, seppur parziale dell'intera struttura, dopo un'accurata pulitura per l'eliminazione delle ossidazioni, verranno trattate con convertitore di ruggine e protette in superficie, oltre naturalmente la verifica della loro corretta e attuale azione.

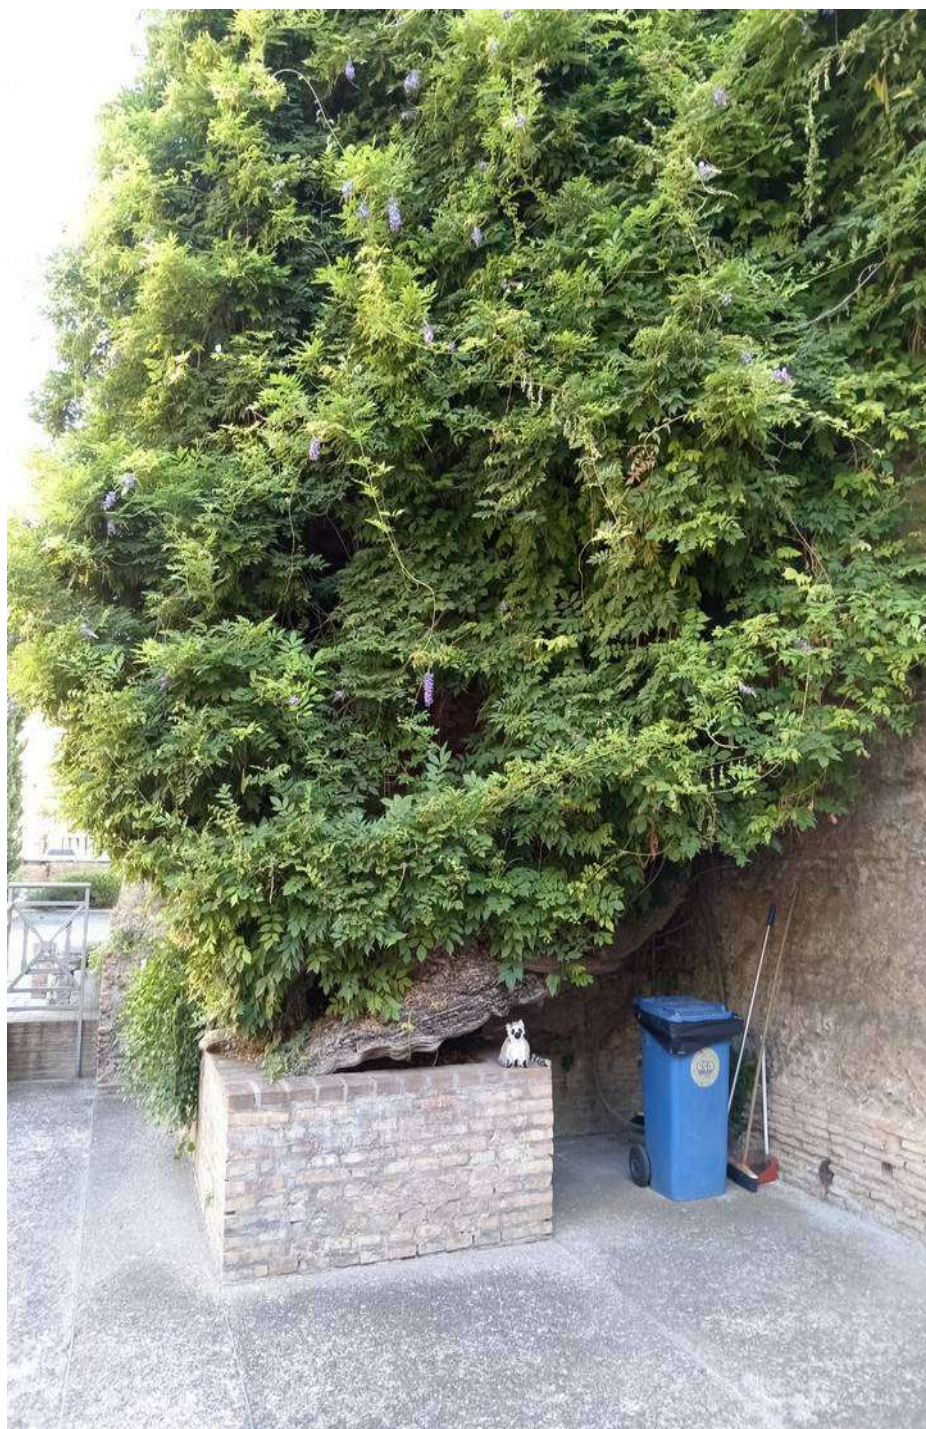
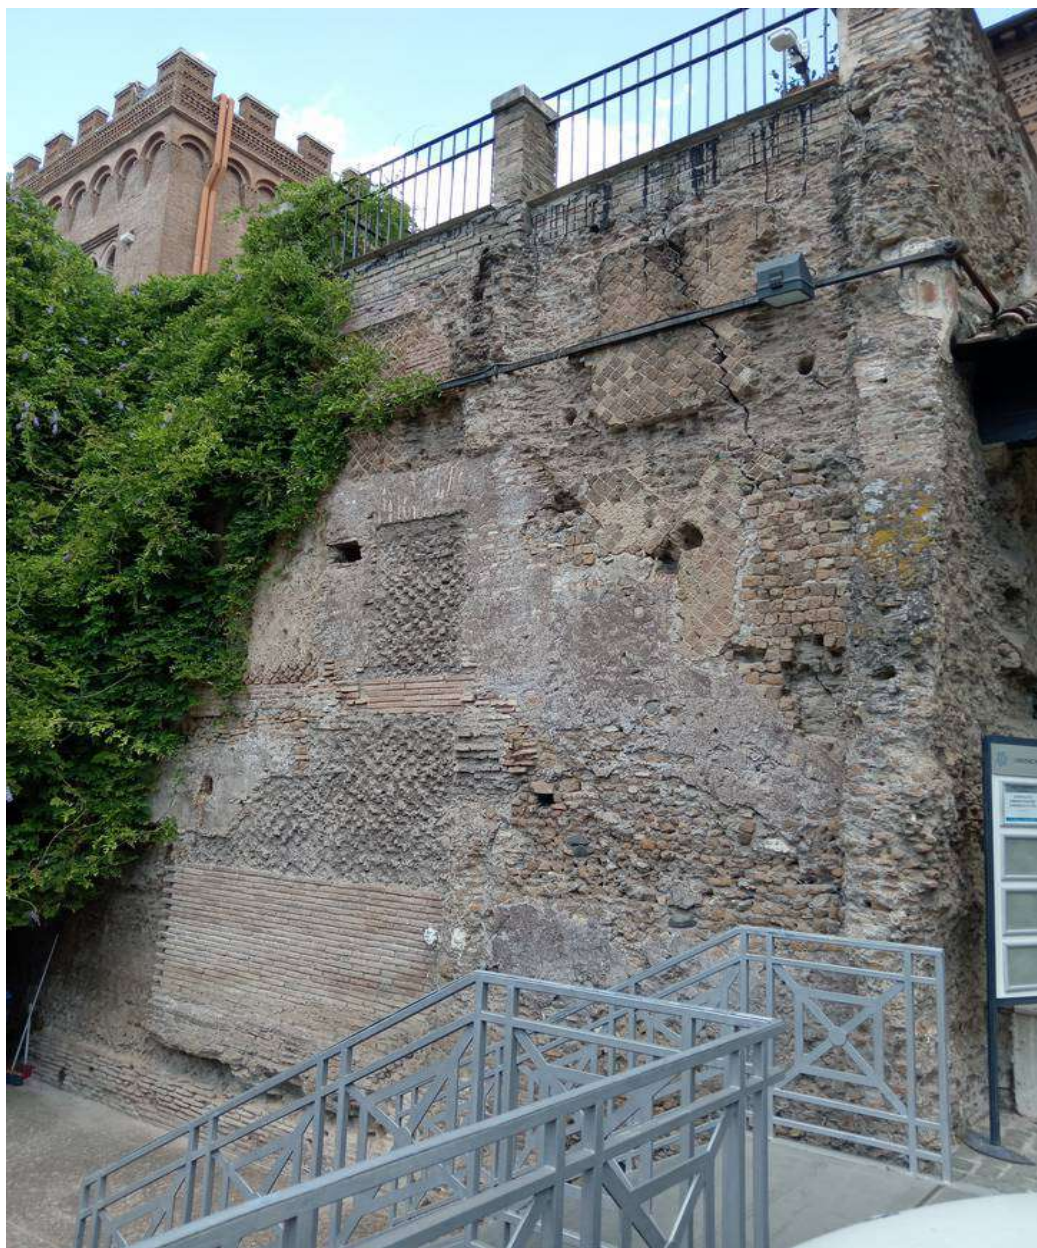
Si segnala inoltre che la presenza dell'imponente pianta di glicine, attualmente in fase vegetativa, che si addossa sui prospetti ovest e sud (sperone), rende impossibile un'analisi, anche solo visiva dello stato di conservazione di gran parte di quei prospetti. Per un eventuale ed idoneo intervento sulla stessa si rimanda a un esperto del settore.

*Illustrazione 6: Prospetto ovest - Particolare dell'imponente della pianta di glicine.*

*Illustrazione 10: Prospetto ovest - L'imponente glicine addossato alla muratura.*

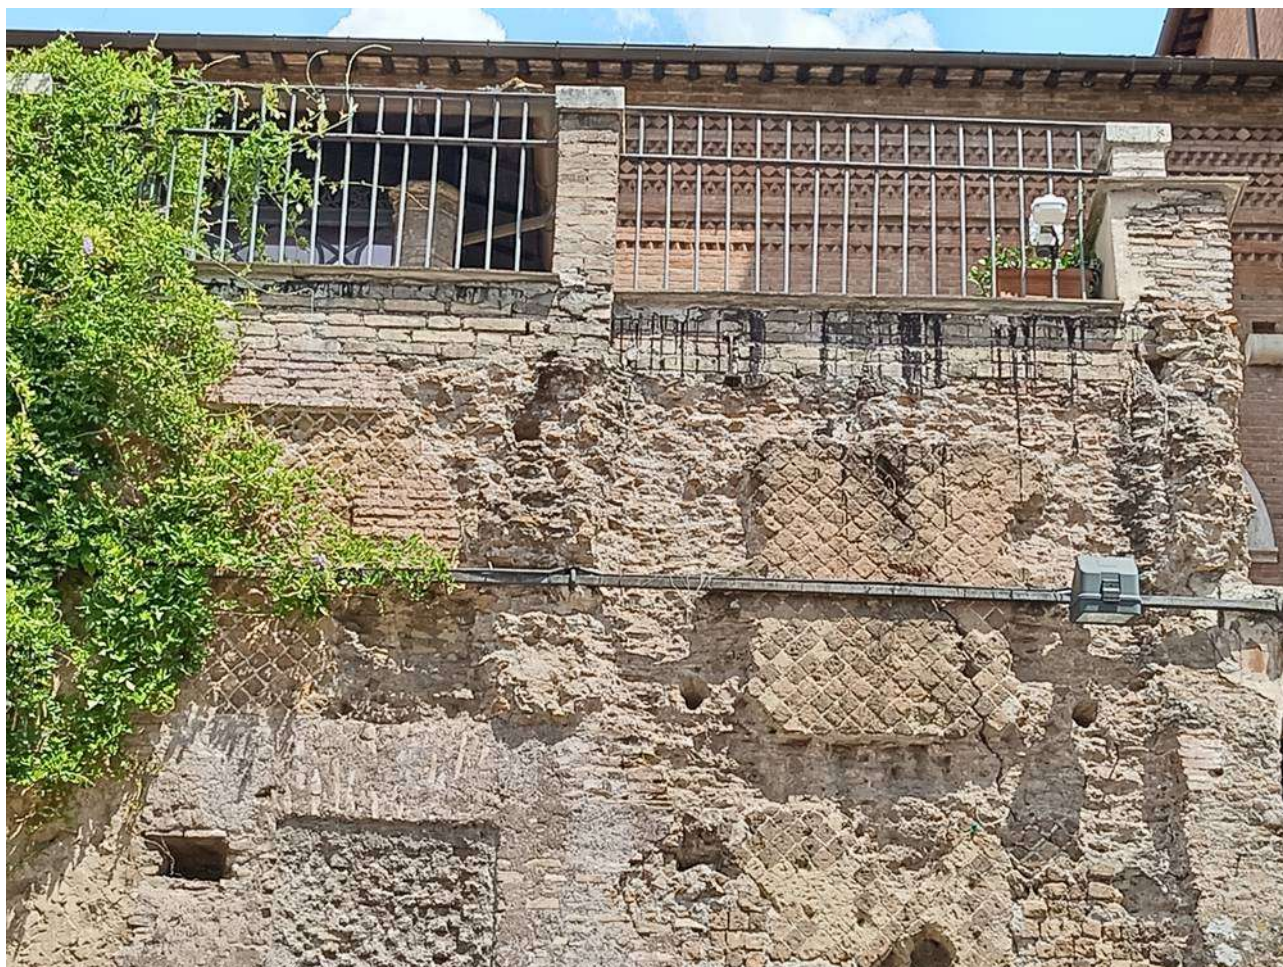
Sulla parte sommitale del prospetto ovest sono colature evidenti di vernici o guaine liquide che compromettono l'aspetto estetico.

*Illustrazione 7: Prospetto ovest - Particolare delle alterazioni cromatiche dovute probabilmente a colature di guaina liquida.*

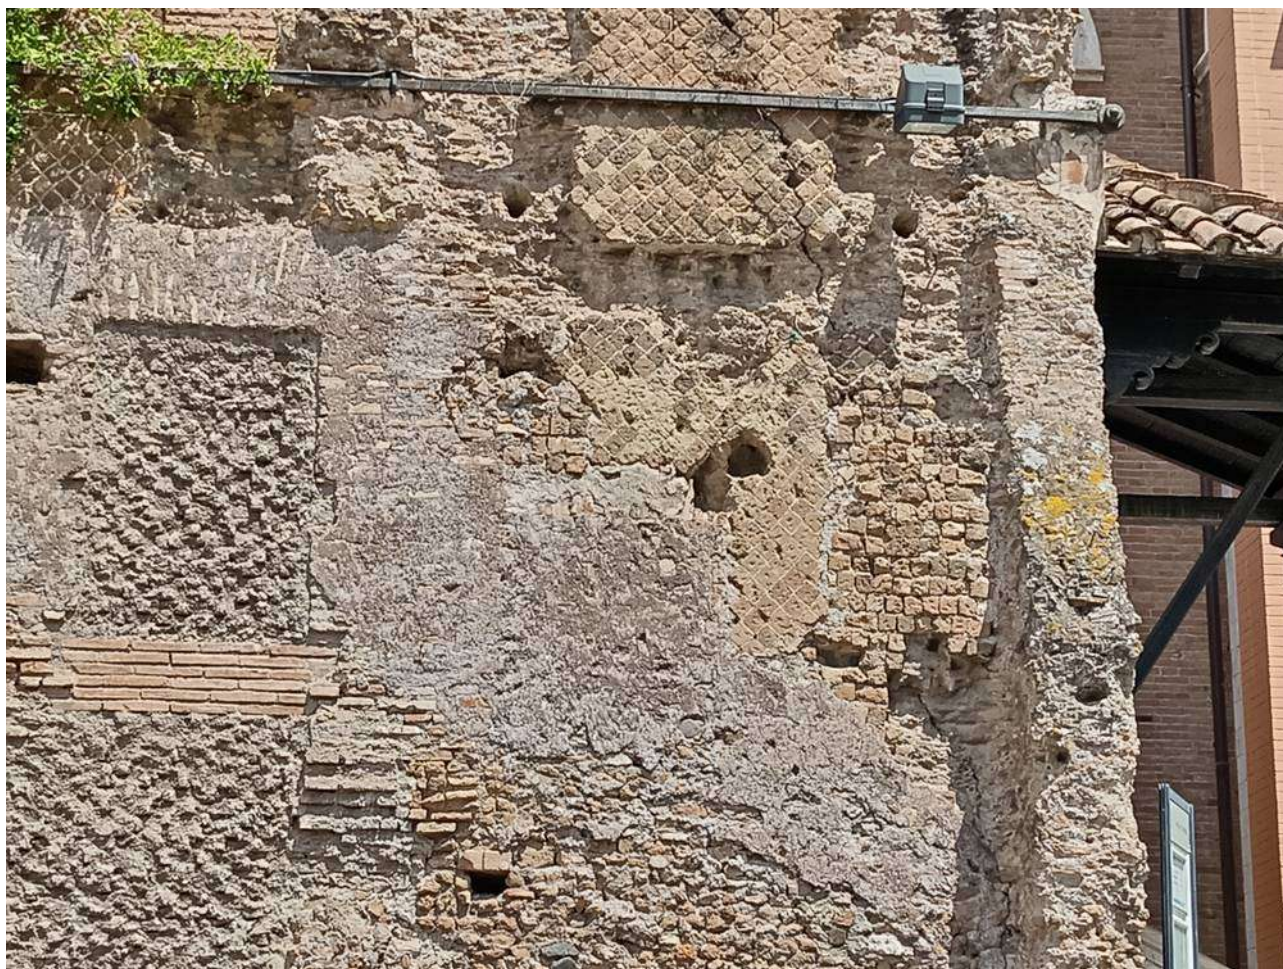
*Illustrazione 8: Prospetto ovest - Vari tipi di paramenti murari interessati da fenomeni di abrasione e mancanza di stilature.*

La malta delle stilature dell'opera reticolata e del paramento di laterizi, dopo un opportuno controllo dello stato di disaggregazione e l'eliminazione dei frammenti distaccati e non recuperabili, verrà consolidata con applicazione di nanosilice e ove necessario stuccata con malta idraulica, con la realizzazione di uno strato di profondità, seguito da uno strato di finitura scelto dopo opportuni saggi.

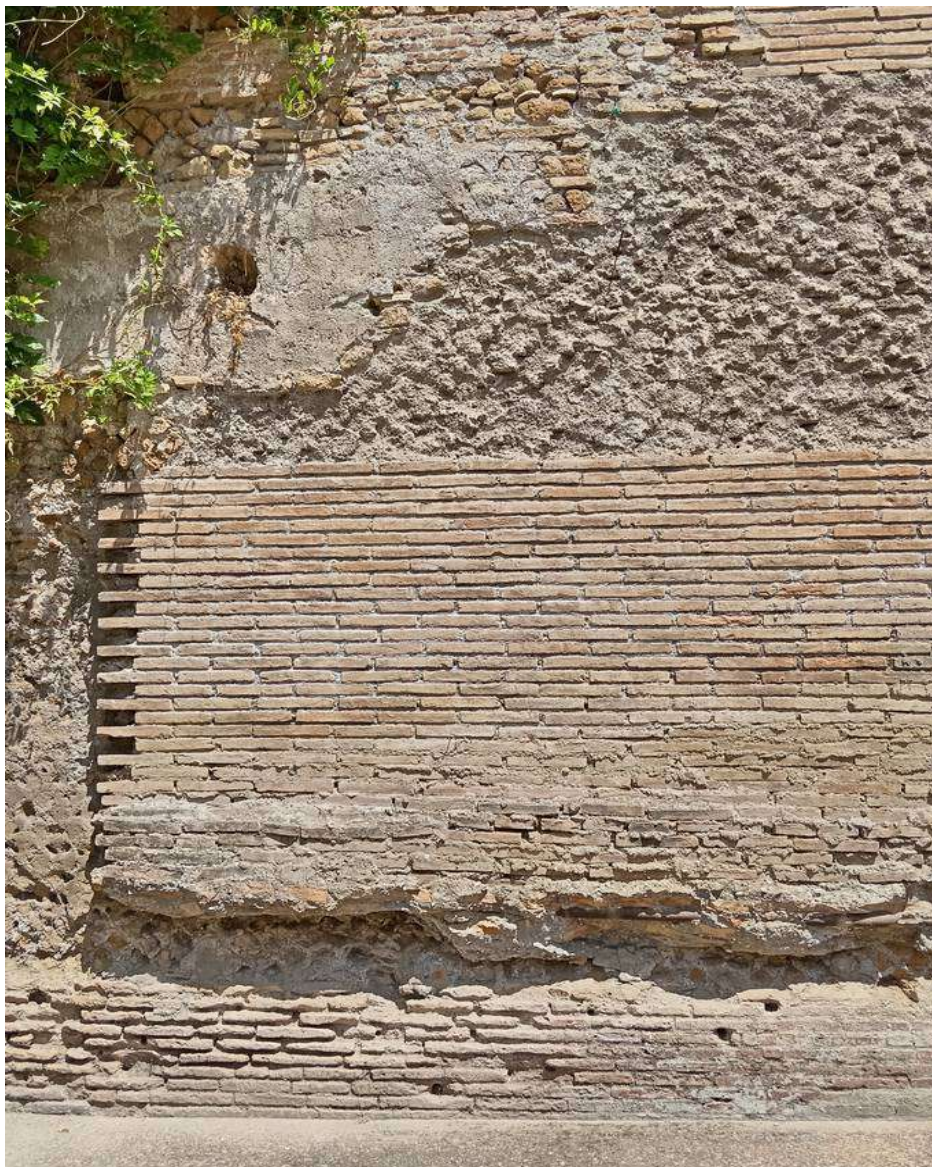
*Illustrazione 9: Prospetto ovest - Il paramento murario interessato da patine coerenti e incoerenti. Evidente il sacco della muratura a vista, a causa della perdita del paramento stesso.*

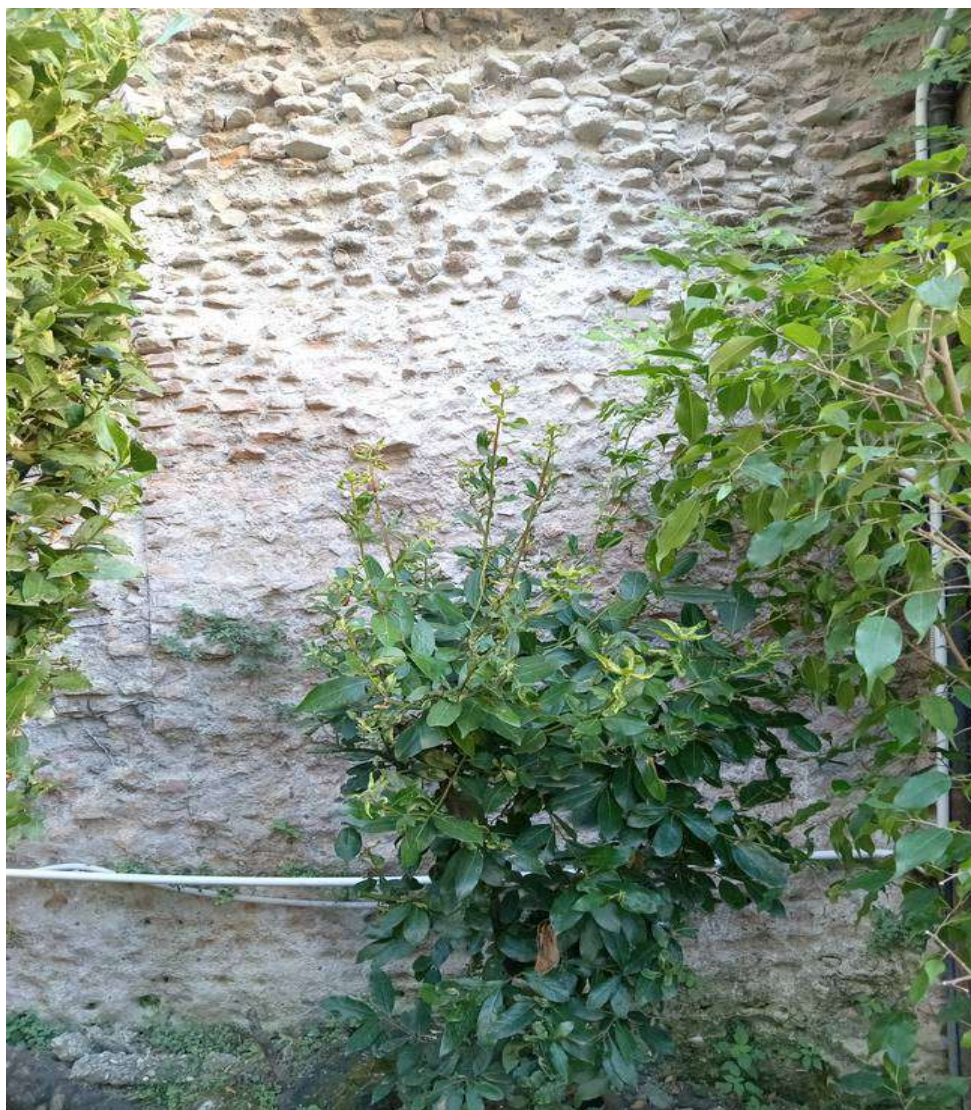
*Illustrazione 12: Prospetto Nord - Particolare della decoesione del sacco del muro,*

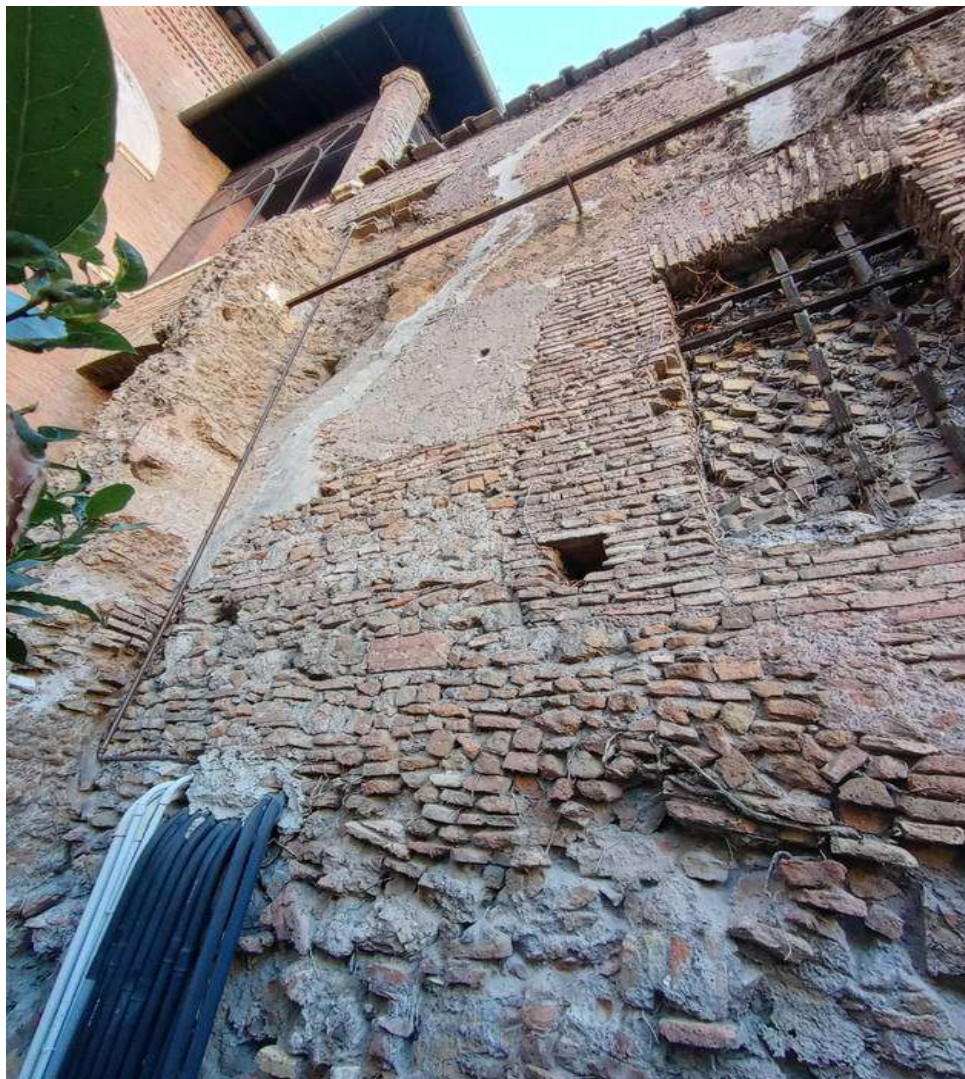
Sul prospetto nord si evidenzia una vasta stuccatura di cemento a risarcitura di una frattura.

*Illustrazione 13: Prospetto Nord - Particolare delle stuccature di cemento e presenza di canaline di impianti.*

La presenza di cemento altera la corretta lettura del paramento murario. Si prevede la parziale asportazione al fine di creare l'utile alloggiamento di una stuccatura di superficie che possa riproporre, ove possibile attraverso incisioni sulla stessa, la configurazione estetica del paramento stesso.

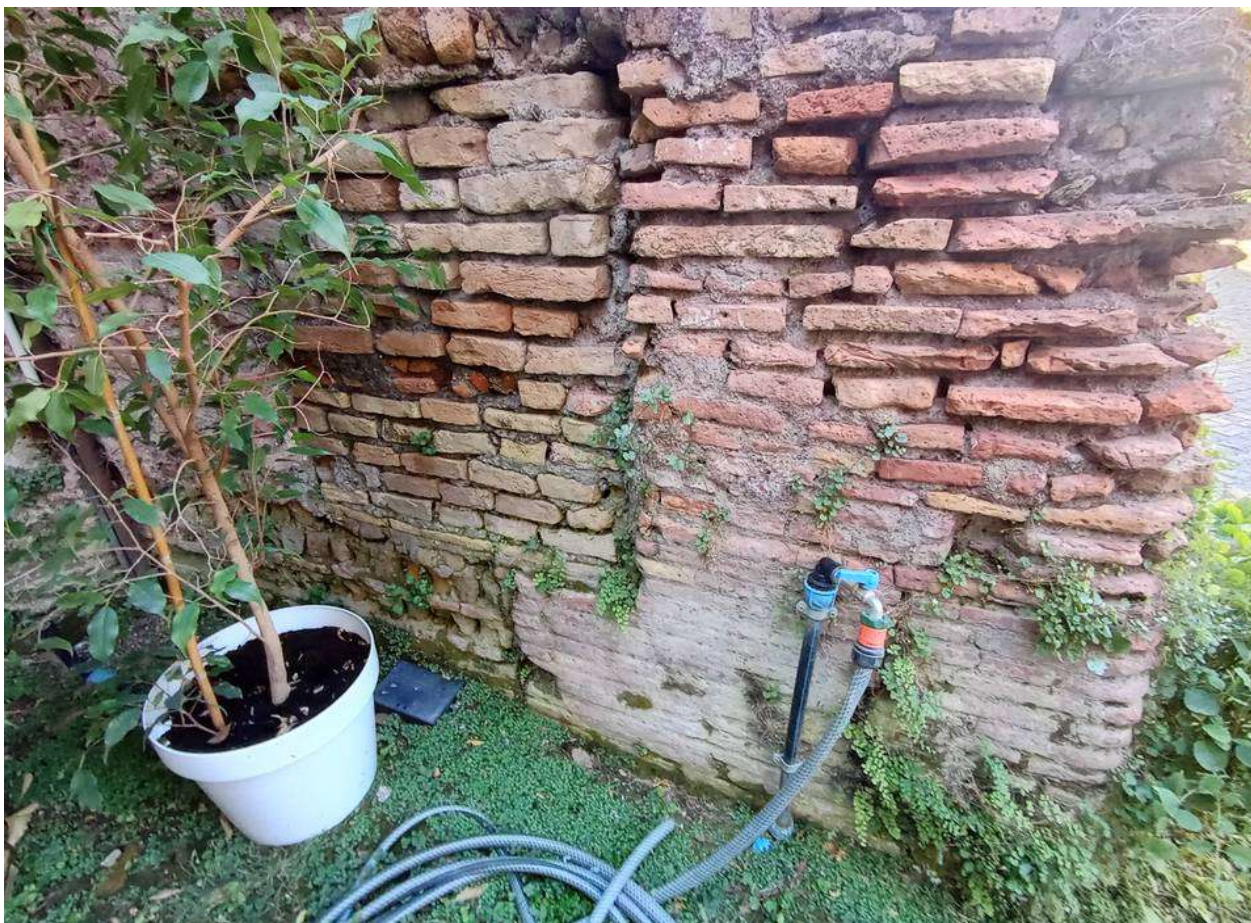
*Illustrazione 14: Prospetto Nord - Particolar della mancanza delle stilature tra i mattoni e della presenza di biodeteriogeni (vegetazione superiore).*

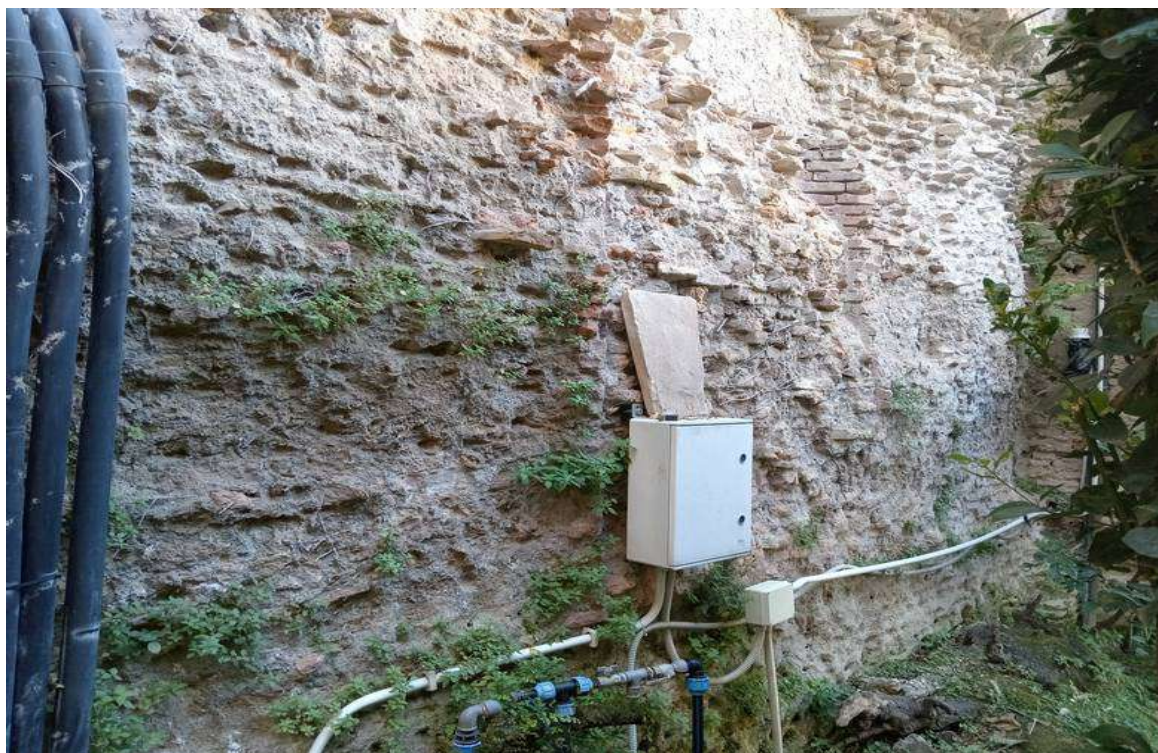
*Illustrazione 15: Prospetto Nord - Particolare dei biodeteriogeni (patine e vegetazione superiore), e canaline degli impianti.*

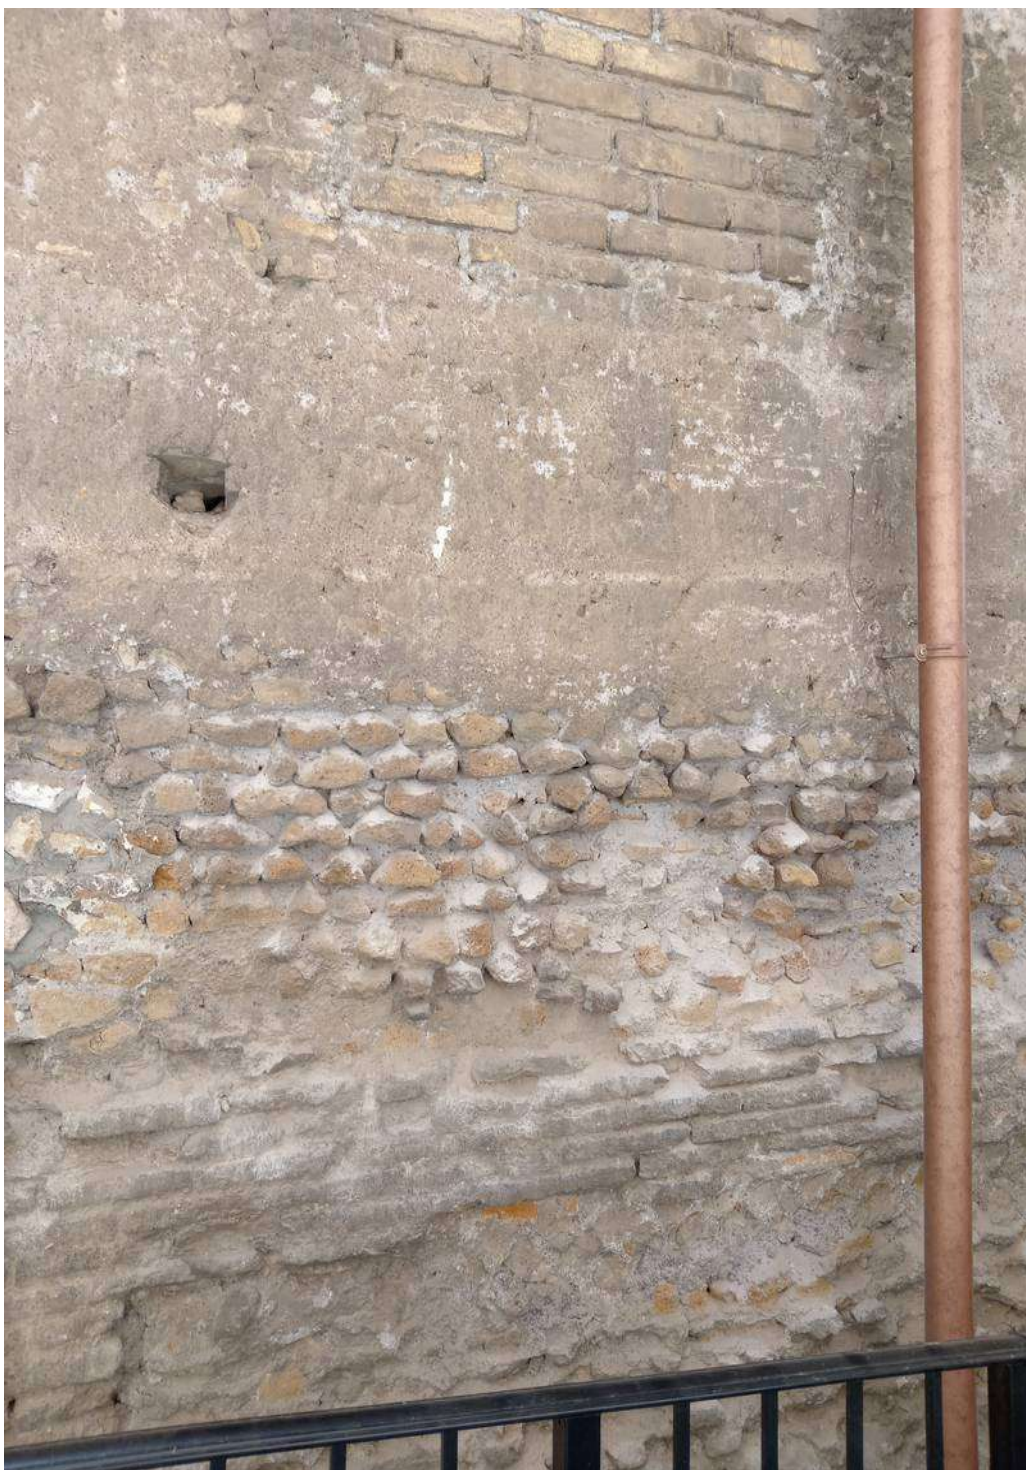
*Illustrazione 18: Prospetto Est - Particolare dei depositi incoerenti e della disgregazione della malta del sacco del muro.*

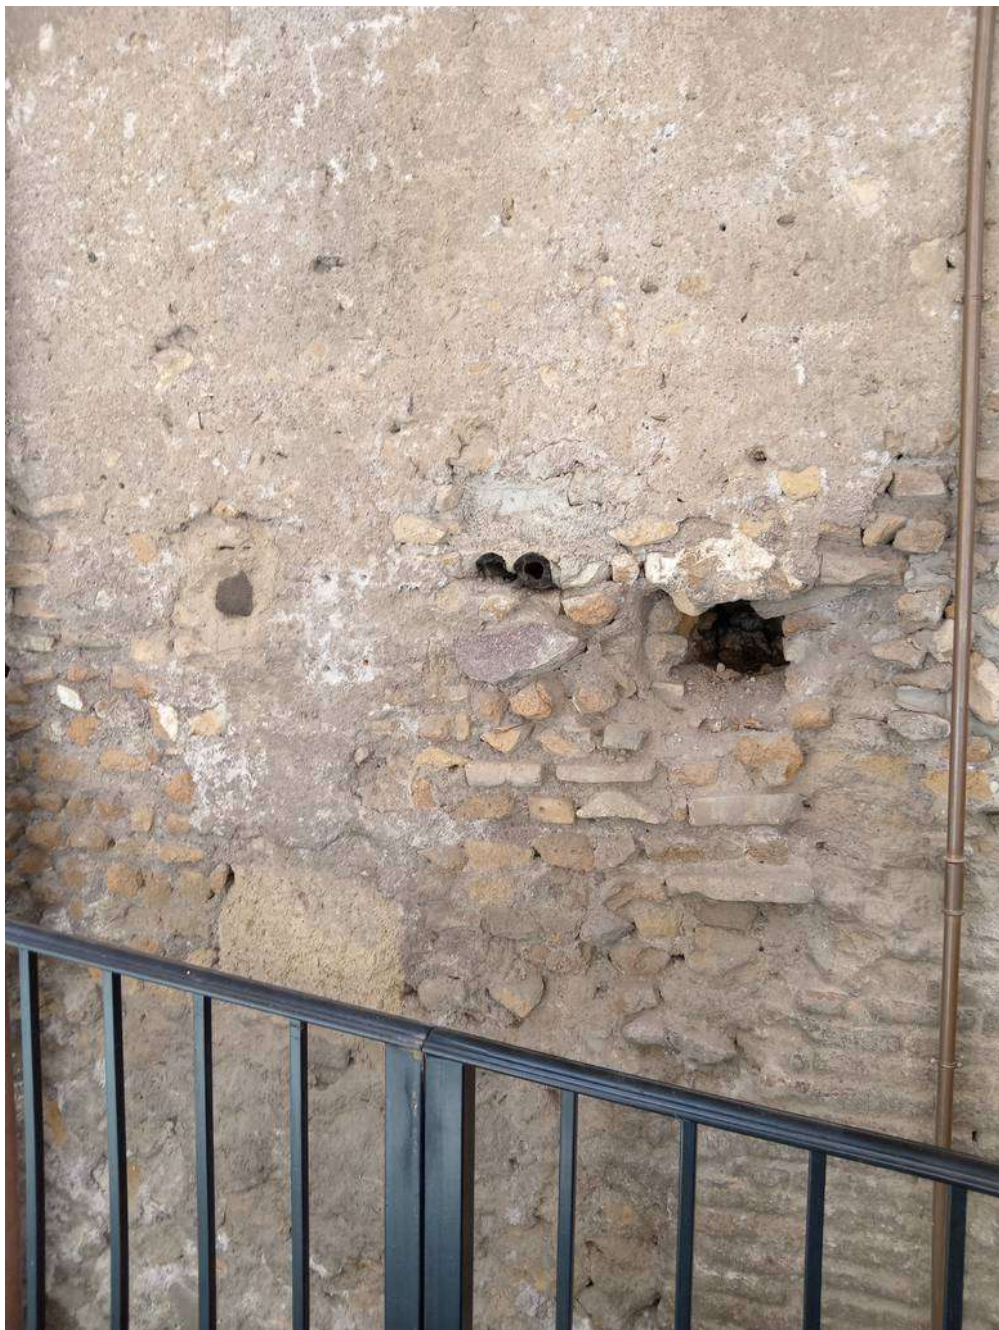
*Illustrazione 19: Prospetto Est - Particolare della malta disgregata e delle porzioni di intonaco e cavità.*

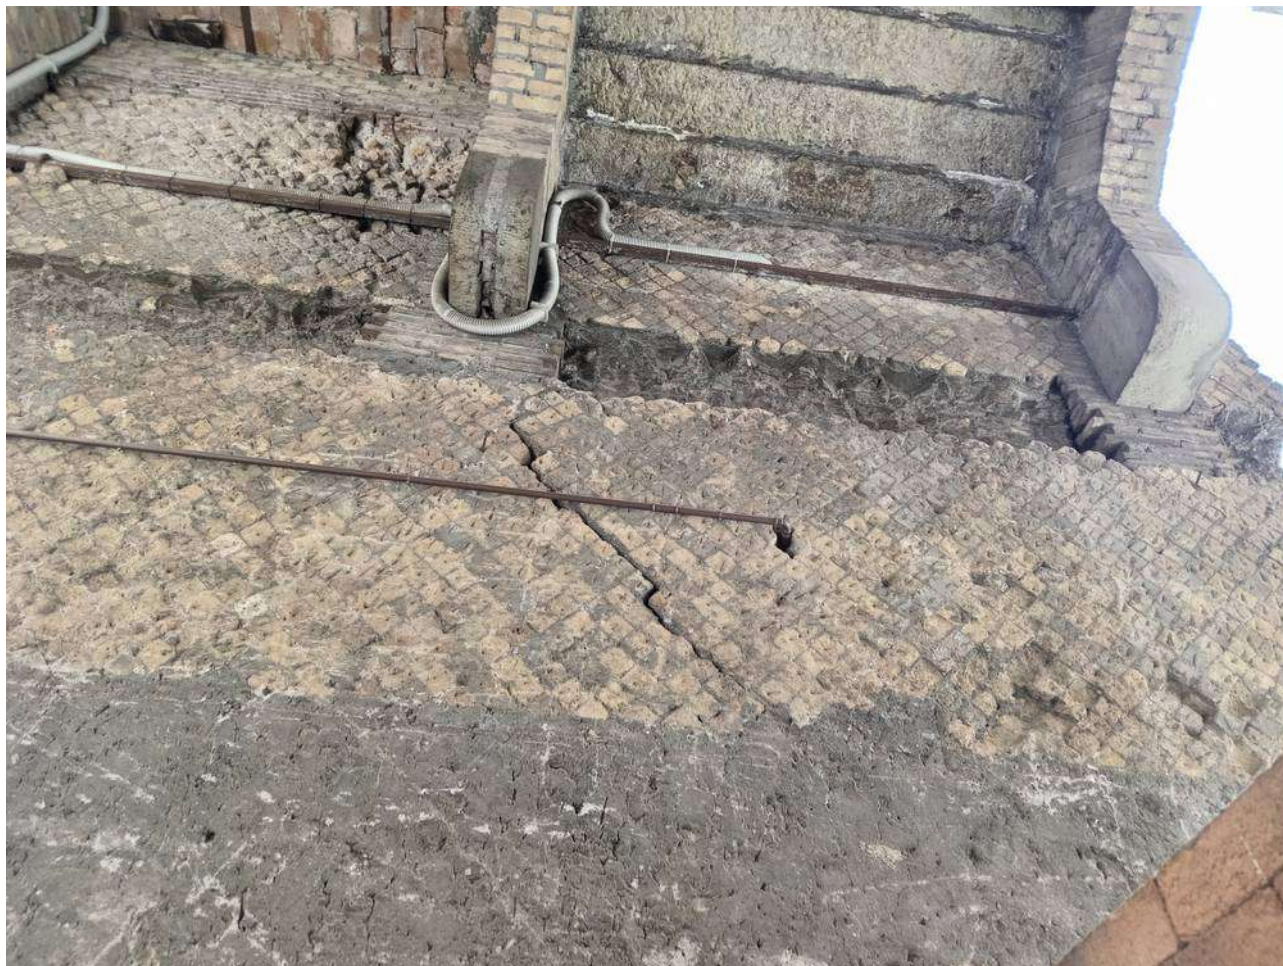
*Illustrazione 20: Prospetto Est - Particolare delle fessurazioni che attraversano la muratura.*

Le fessurazioni e le piccole lacune presenti sia sul paramento murario che sul “sacco” a vista, verranno sigillate con microstuccature realizzate con malta idraulica al fine di conferire maggiore coesione al materiale costituente.
